**Типовые  
ОШИБКИ**  
**проектирования и монтажа**  
**поликарбонатных конструкций**

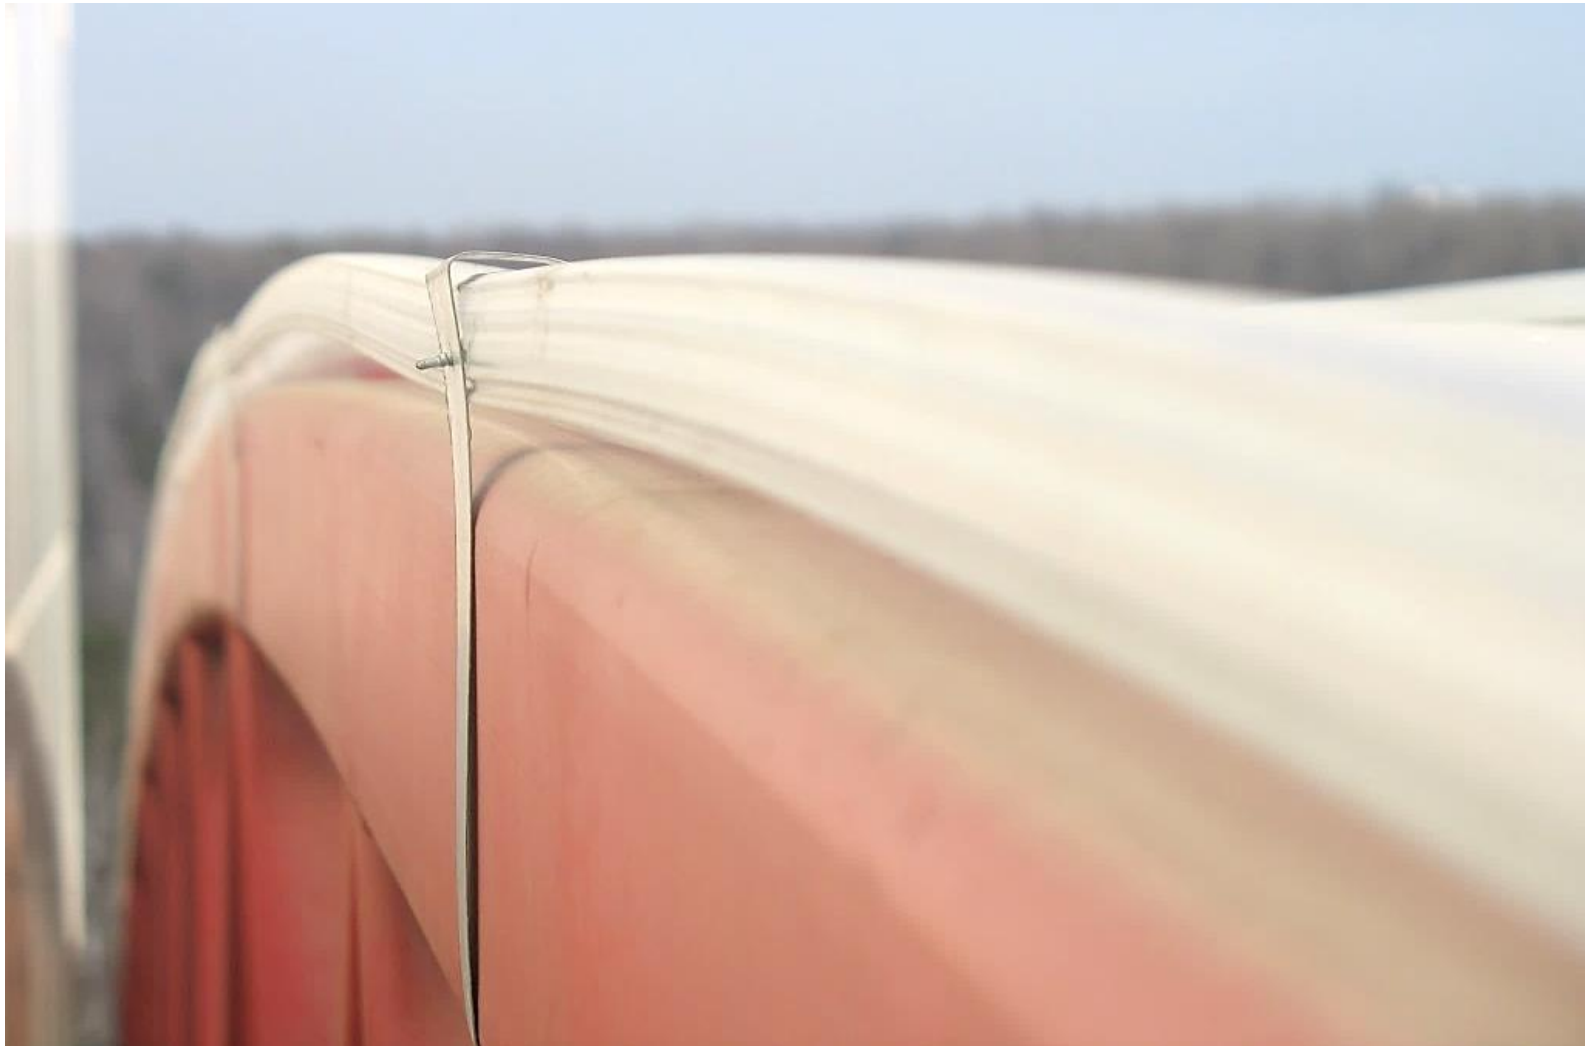
# Проектирование / монтаж без учета термического расширения поликарбоната 0,065 мм/мΔС

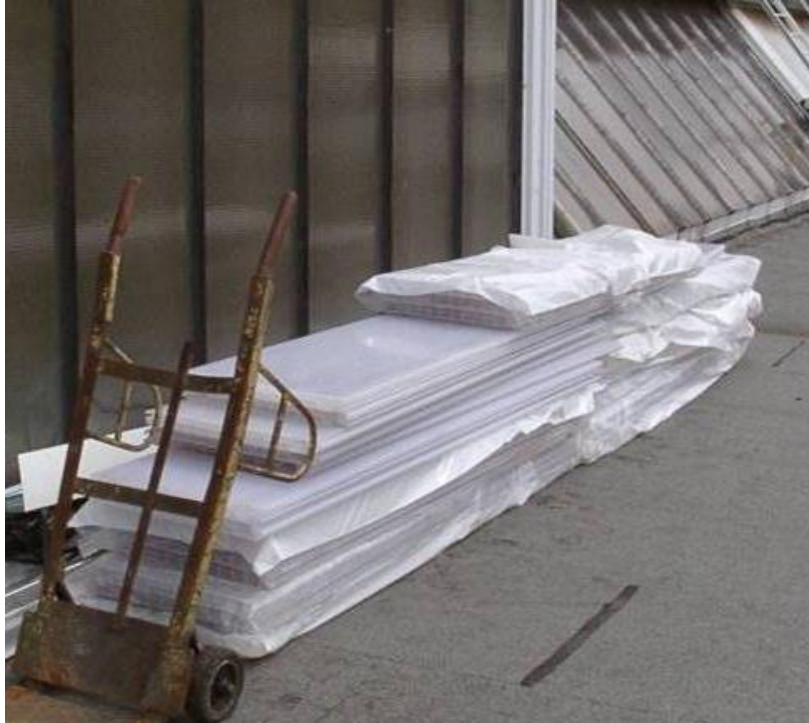
# Человеческий фактор: хранение без учета расположения УФ-слоя

При хранении панели лежат незащищенной стороной (без УФ защиты) к солнцу

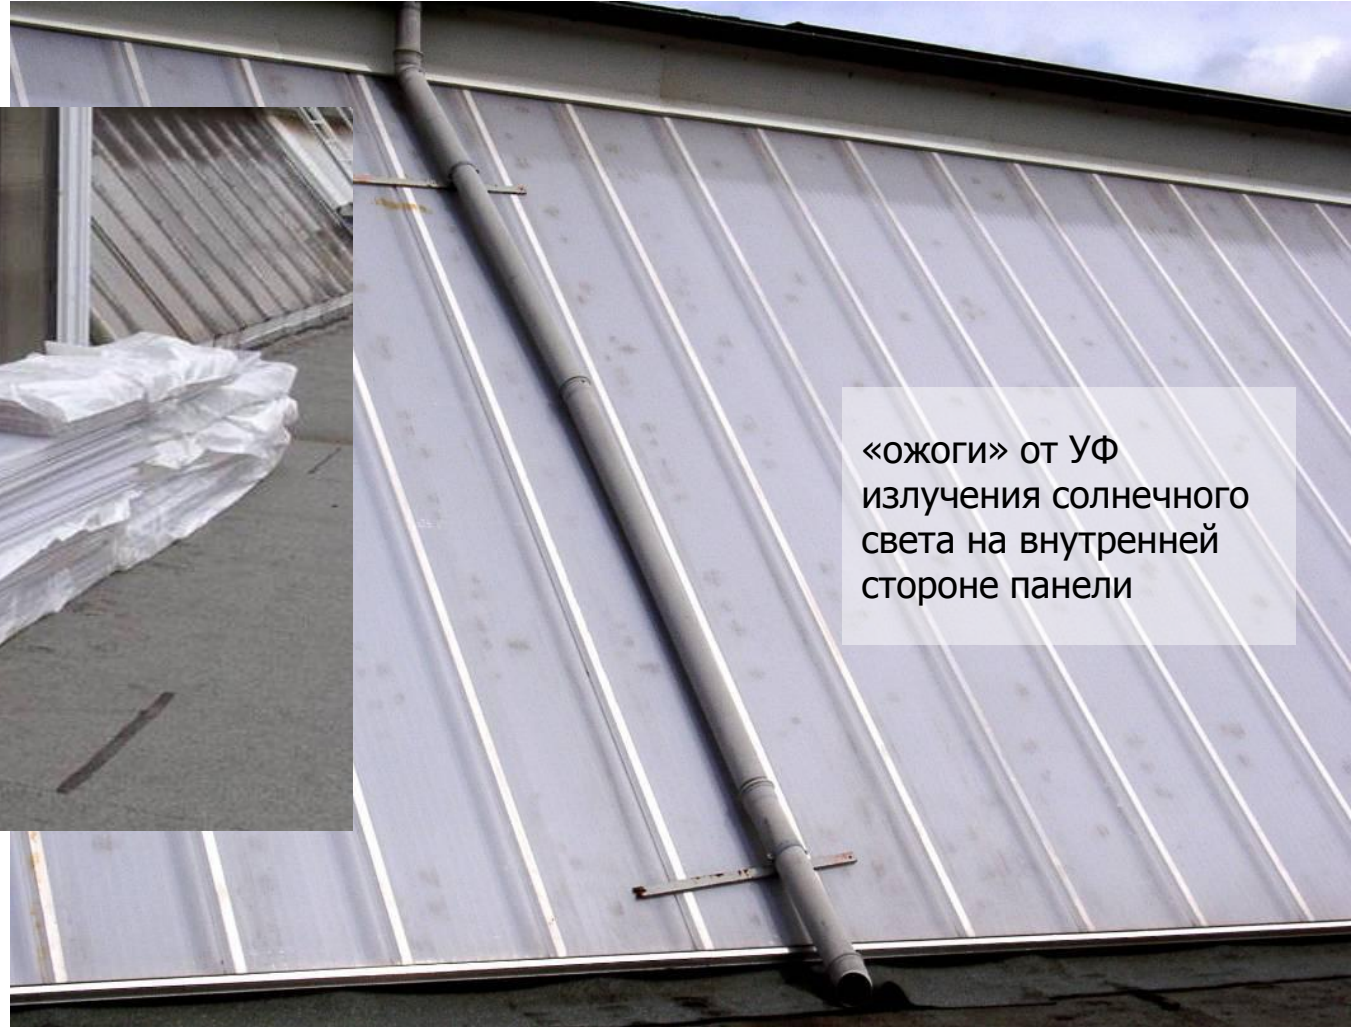
«ожоги» от УФ излучения солнечного света на внутренней стороне панели

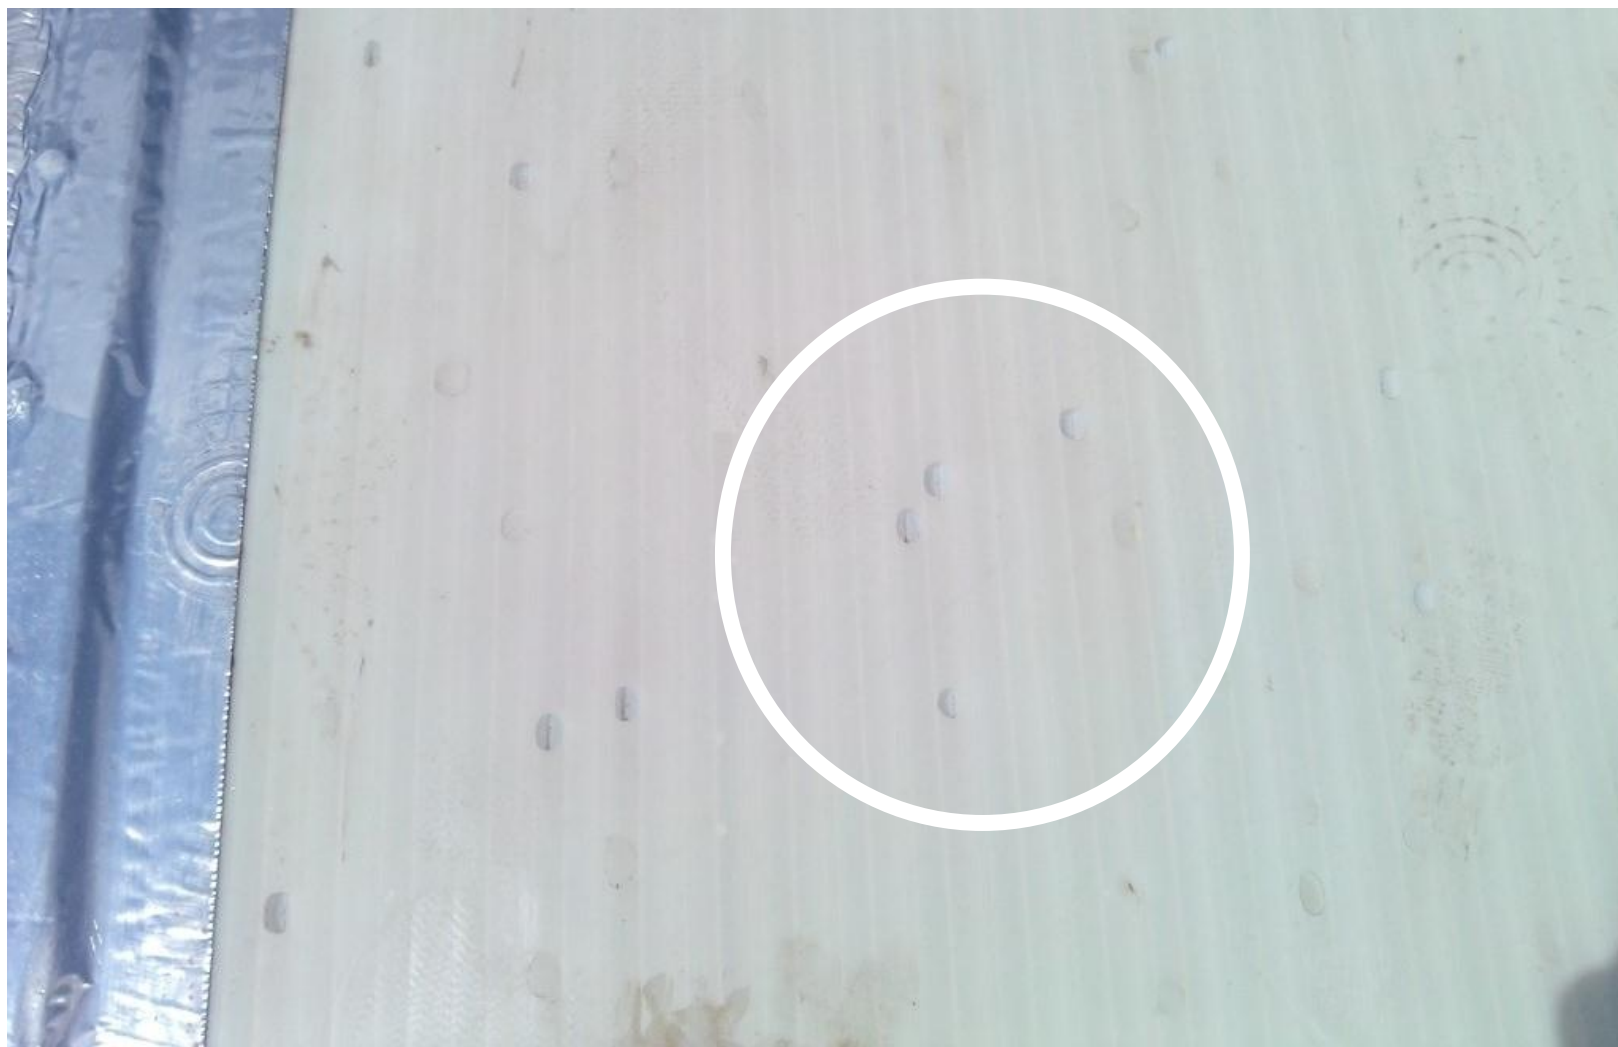
## Применение панелей без УФ-защиты

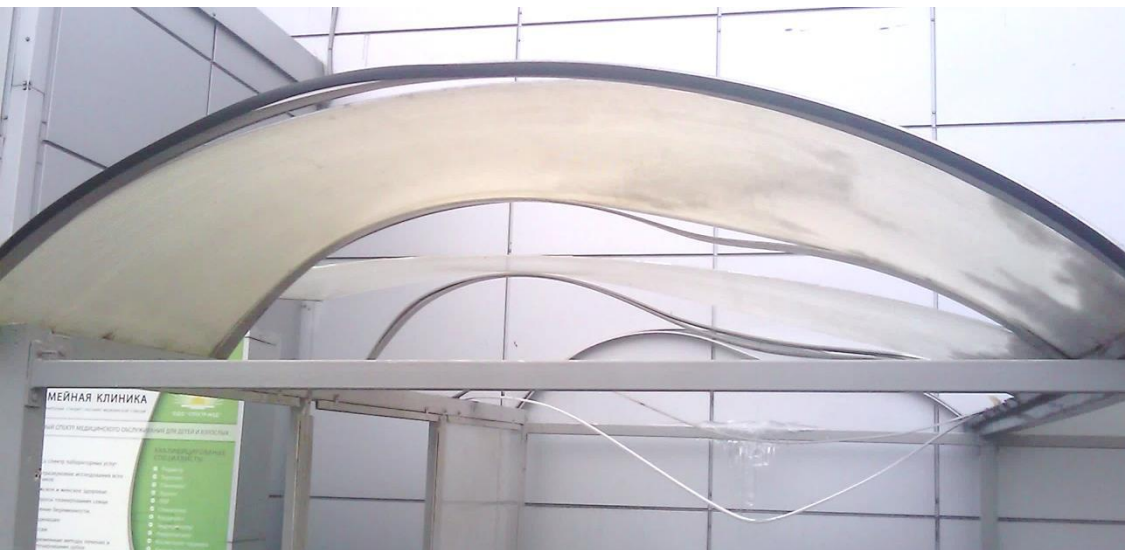
## Отсутствие опорной конструкции или неправильный выбор шага обрешетки

Прогиб листов монолитного и сотового поликарбоната под воздействием снеговой нагрузки произошел в следствие отсутствия необходимой опорной конструкции. В данном случае алюминиевые профили не являются несущими.

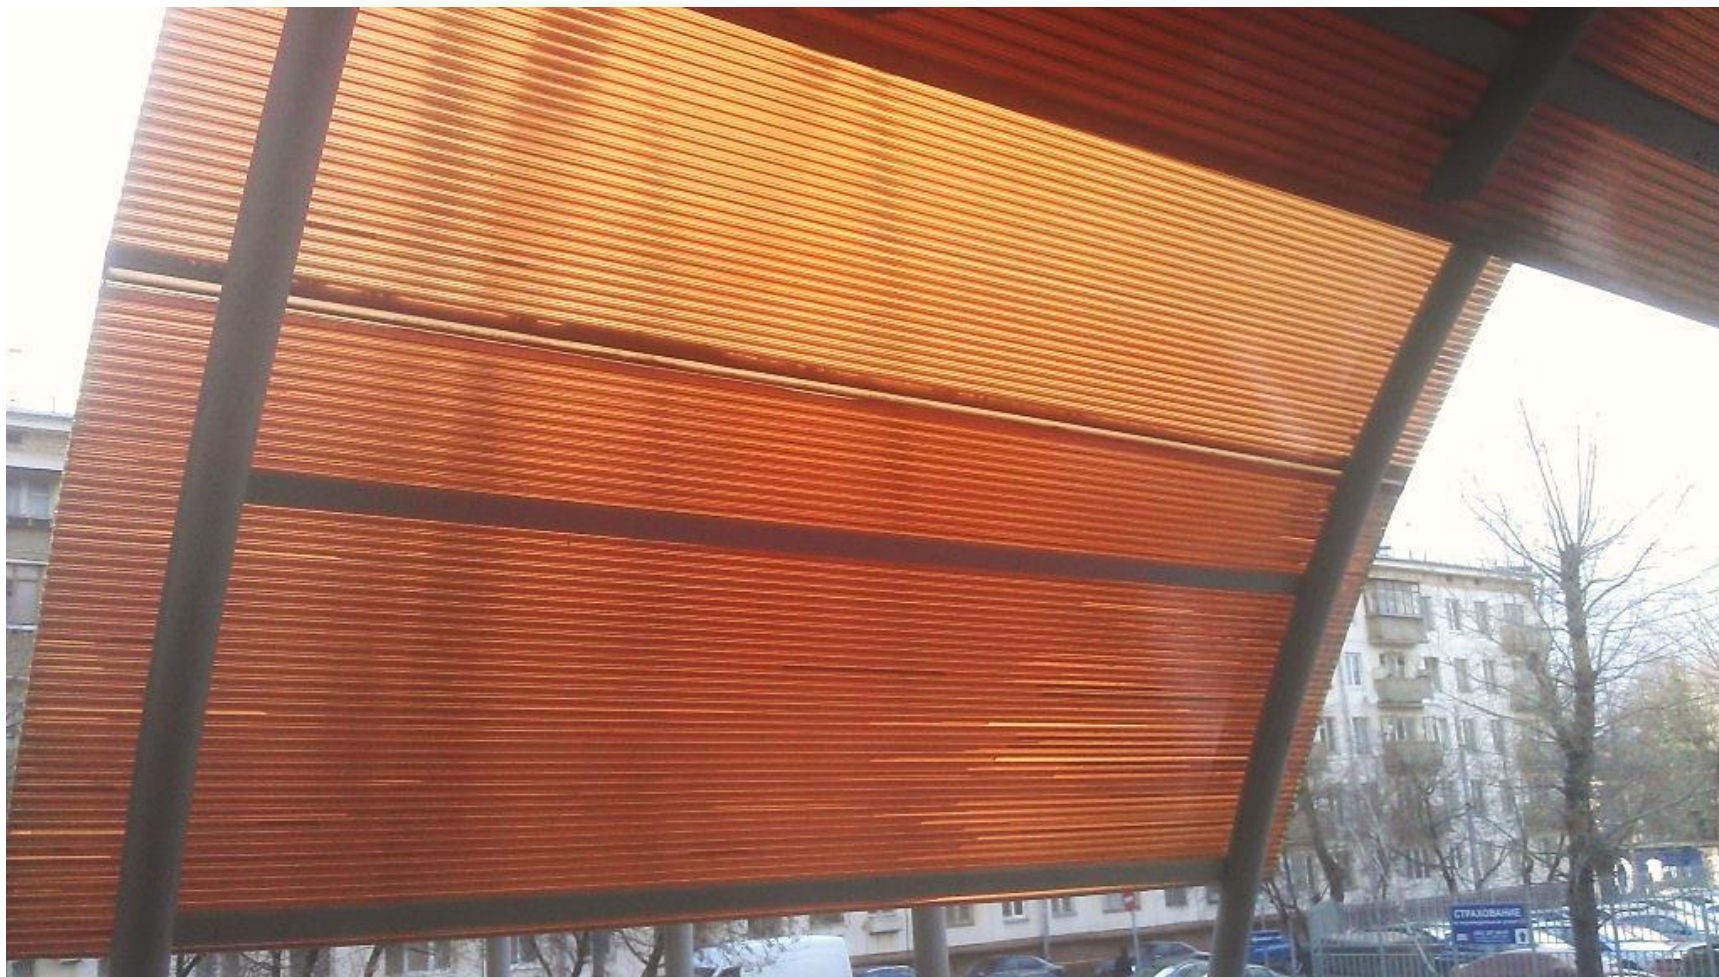
## Неправильное расположение листов
